Beställare: Kinda kommun

PM Arkivborrning

Uppdrag
PM Arkivborrning
Uppdragsnummer
783125
GNR

Datum
30/04/2020
Revidering
2

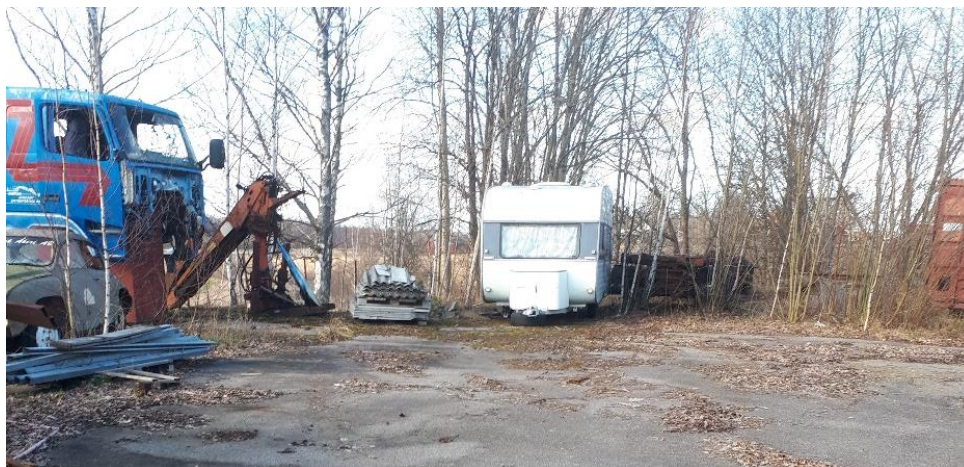
Vid ett platsbesök konstaterades det att ett antal båtar, fordon och material av olika slag var uppställda på området, se figur 3-1.

Figur 3-1 Delar av skolområdet används för närvarande som uppställningsplats för olika fordon, båtar, material etc.

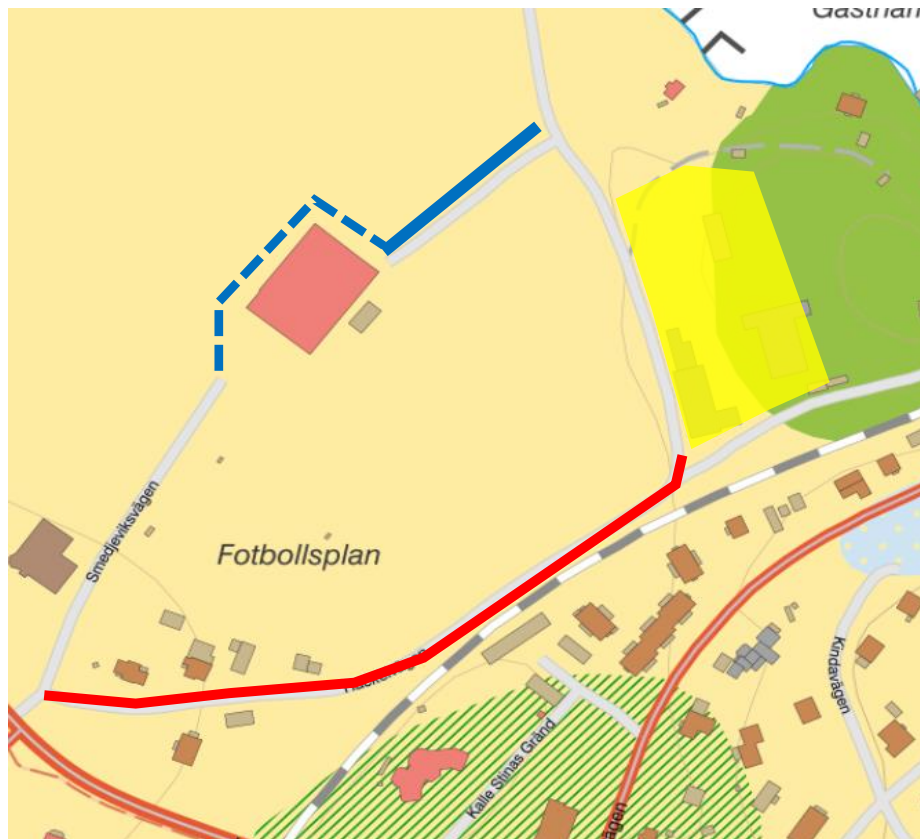
Figur 4-1 Förväntade jordartsförhållanden, enligt SGUs jordartskarta. Skolområdet och de bägge tillfartsvägarna har markerats (röd och blå). Den blå vägen har delats upp i två delar; blåstreckad och heldragen blå linje. Den blåstreckade delen av vägen dras genom ett område där geotekniska undersökningar sedan tidigare har utförts.

I figur 4-1 visas de förväntade jordartsförhållanden. Där den röda och blå vägen ska anläggas förväntas ler- och siltjord. I skolområdet förväntas grovkornigt isälvs sediment samt ler- och siltjord.

De geotekniska förhållandena är delvis kända. I figur 4-1 visas den sträcka där de geotekniska förhållandena är kända som blåstreckad linje. För den blå heldragna linjen är däremot de geotekniska förhållanden inte kända. För den sträckan föreslås geotekniska undersökningar i 2 punkter med följande undersökningsmetoder:

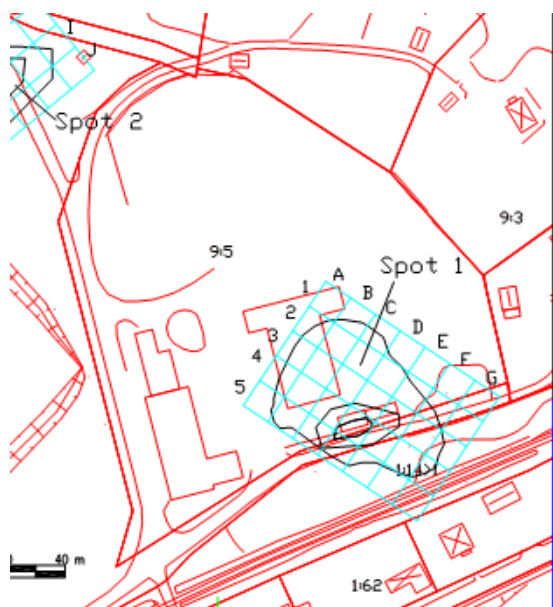
Tre av fyra områden har sanerats fullständigt, enligt handling 2. Det kvarvarande förorenade området är begränsat till en byggnads betongfundament, se figur 5-1.

Figur 5-1 I område 1 i figuren kallad "Spot 1", kvarstår en mycket lokalt begränsad förorening.

- Radonhalten bör undersökas där det är tänkt att skolbyggnader ska anläggas. Med hjälp av resultaten möjliggörs en säker grundläggning. Ett radonprov föreslås.
- Kompletterande miljöundersökningar i och i närområdet av kvarvarande föroreningar. Förslagsvis görs detta i 3 punkter, fördelade på så sätt att där det finns föroreningar där undersöks en punkt. De andra två punkterna undersöks i det material som fyllts dit.
- I samband med miljösaneringen av området schaktades befintlig jord bort och återfylldes av annan jord, varpå den nya jordens hållfasthetsegenskaper bör undersökas. Detta görs i tre punkter.

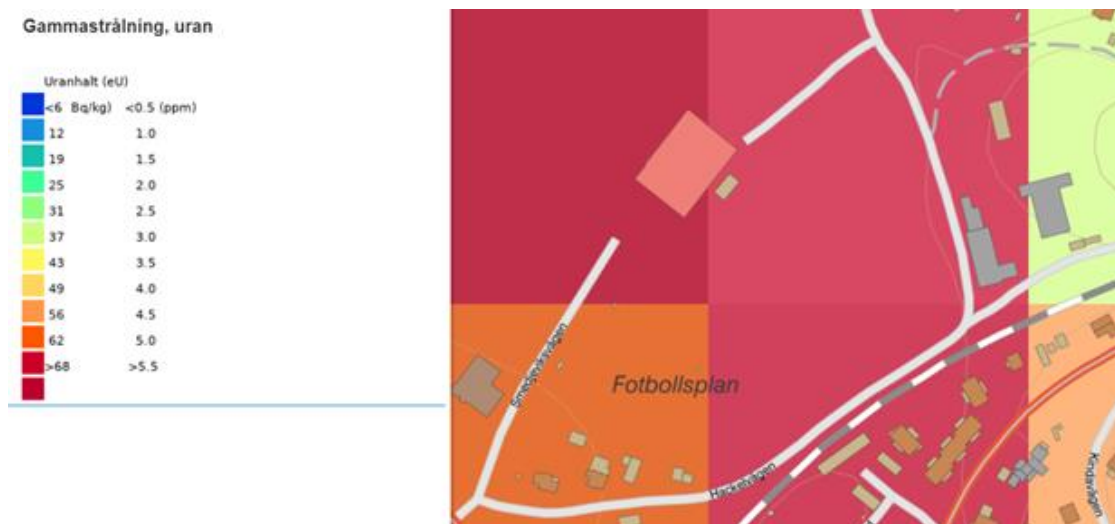
Figur 6-1 Strålningshalt i form av Gammastrålning från Uran, enligt SGUs strålningskarta.

Enligt figur 6-1 kan en strålning på 5,1 ppm av gammastrålning från Uran förväntas där skolan ska placeras.

Det kan därför inte uteslutas att det vid skolområdet förekommer radon. Materialet i skolområdet är grovkornigt, vilket gör att radongasen kan spridas.

Eftersom det finns förutsättningar för Radonförekomst, föreslås även att en radonundersökning genomförs.
